## COMITÉ INTERINSTITUCIONAL DE FALLAS GEOLÓGICAS Y GRIETAS DEL ESTADO DE AGUASCALIENTES GRUPO 3 Y 4.

### ACTA CIRCUNSTANCIADA

FG001-2019

### Recorridos realizados el día 8 de agosto del 2019

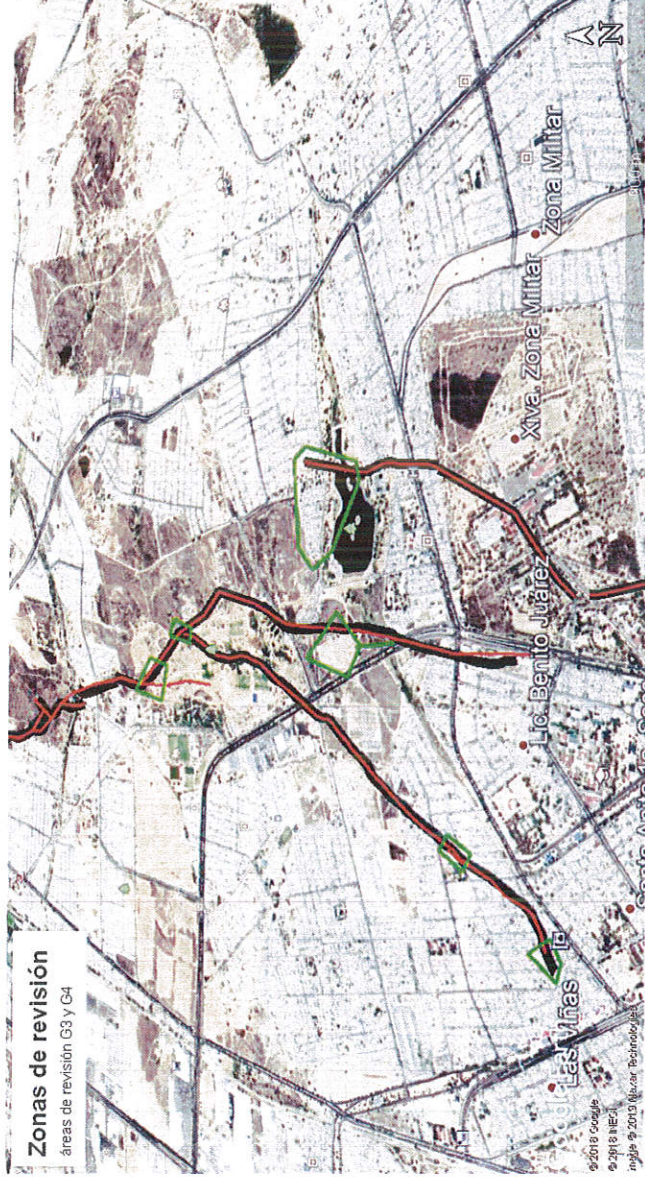
Figura. 1 Área de revisión revisadas en los recorridos efectuados el 8 de agosto del 2019

Siendo las 9:15 del 8 de agosto del 2019 y con la presencia de 10 integrantes pertenecientes a CIFGEA SEGUOT (3), INEGI (1), SOP (1), Colegio de ciencias de la tierra (2), SOPMA (1), ANALISEC (1), y CICA (1) se anexa lista al final. Se procedió a realizar los recorridos programados Figura. 1.

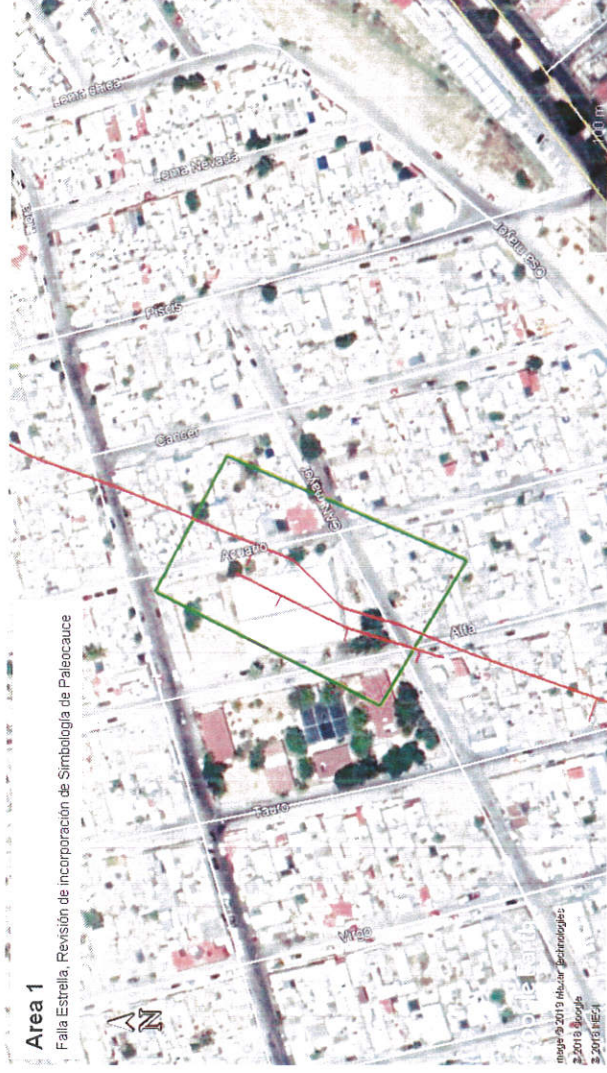
Figura. 2 Versión Original de la traza de falla y paleocauce Falla Estrella 2017.

Para el trazo de la Falla Estrella se tiene la siguiente cartografía oficial en el SIFAGG **Figura. 2**, en dicha traza se destacan 2 franjas marcadas con la simbología de falla. De acuerdo a las observaciones llevadas a cabo en campo por parte de los miembros del departamento de Fallas geológicas y grietas el día 6 de junio del 2019 se determinó a partir de la evidencia en campo que la traza de la Falla Estrella seguía el siguiente trazo mostrado en la **Figura. 3**-

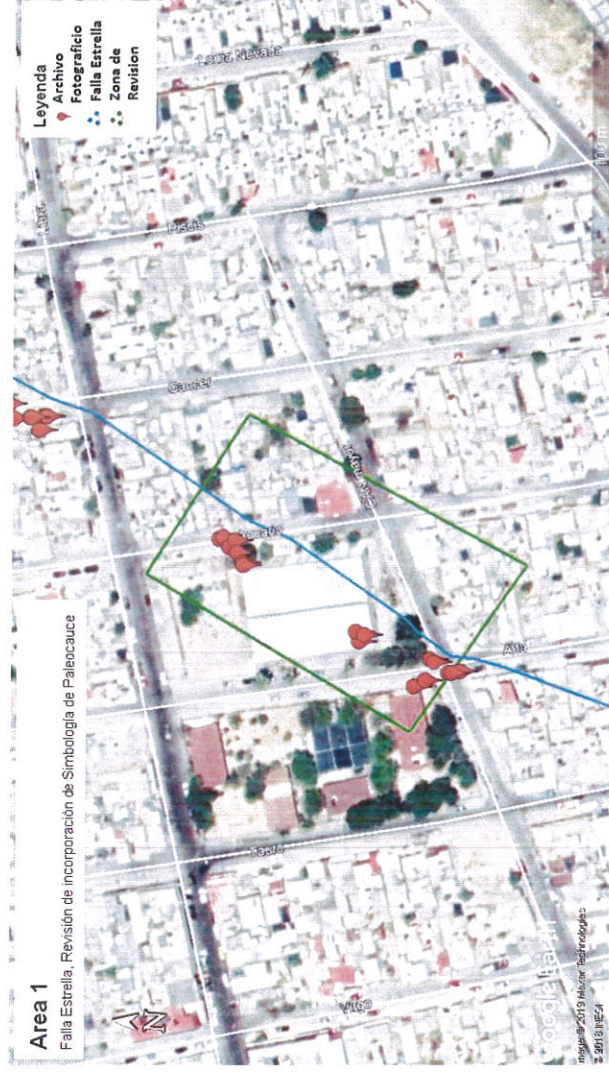
Figura. 3 Trazo realizado para la Falla Estrella, recorridos realizados por SEGUOT 6 de junio 2019.

1. **Ing. Pedro Carlos** - De acuerdo a los estudios realizados, se tiene evidencia de un cauce que pasa debajo del templo y que aun acarrea agua, la pendiente propia del terreno correlacionaría dicha afirmación. Se contempla que cuando menos un segmento de la Falla tiene comportamiento semejante a un paleocauce.

2. **Ing. Juan Antonio Fuentes** – Se han realizado estudios de geofísica para corroborar la afirmación de paleocauce, existe evidencia de una afectación por una segunda traza. Considerando lo anterior a su consideración debe quedar un trazo doble.
3. **Ing. Luis Gerardo del Muro** – Se han realizado numerosas revisiones, y la afectación existe.

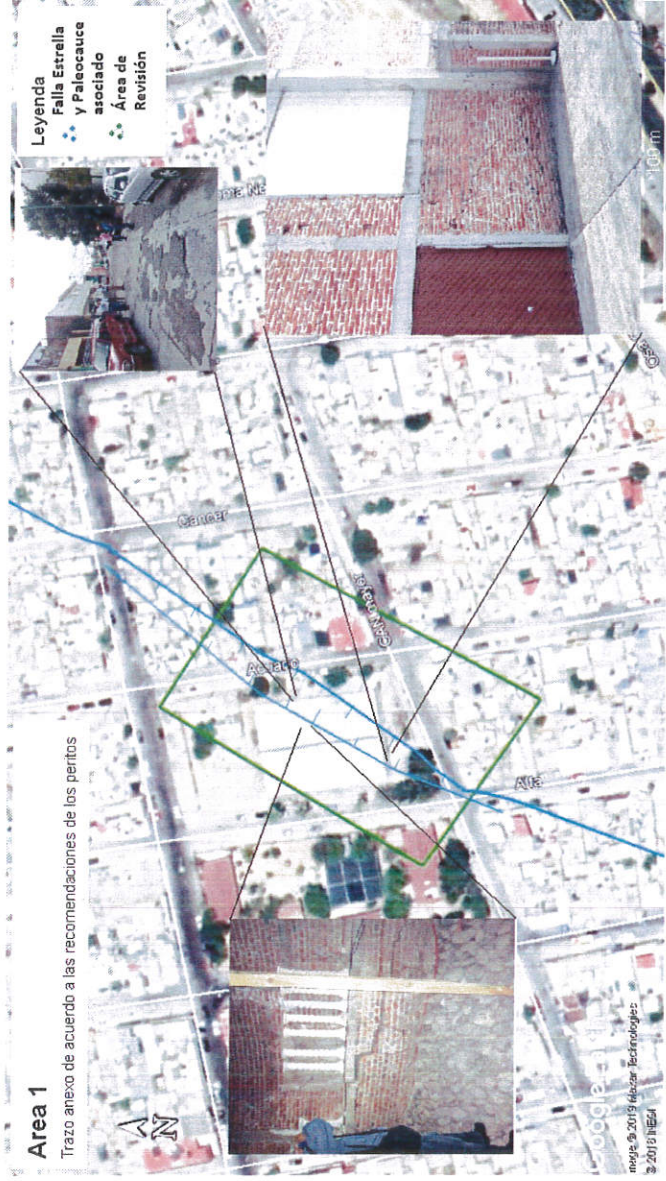
Figura. 5 Acuerdo del nuevo trazo, se anexan fotografías de los trabajos.

De acuerdo a las revisiones y comentarios hechos en campo por los peritos asistentes se determinó trazar de acuerdo a la Figura. 5, esto con el fin de plasmar el fenómeno de paleocauce que se aprecia en dicho segmento.

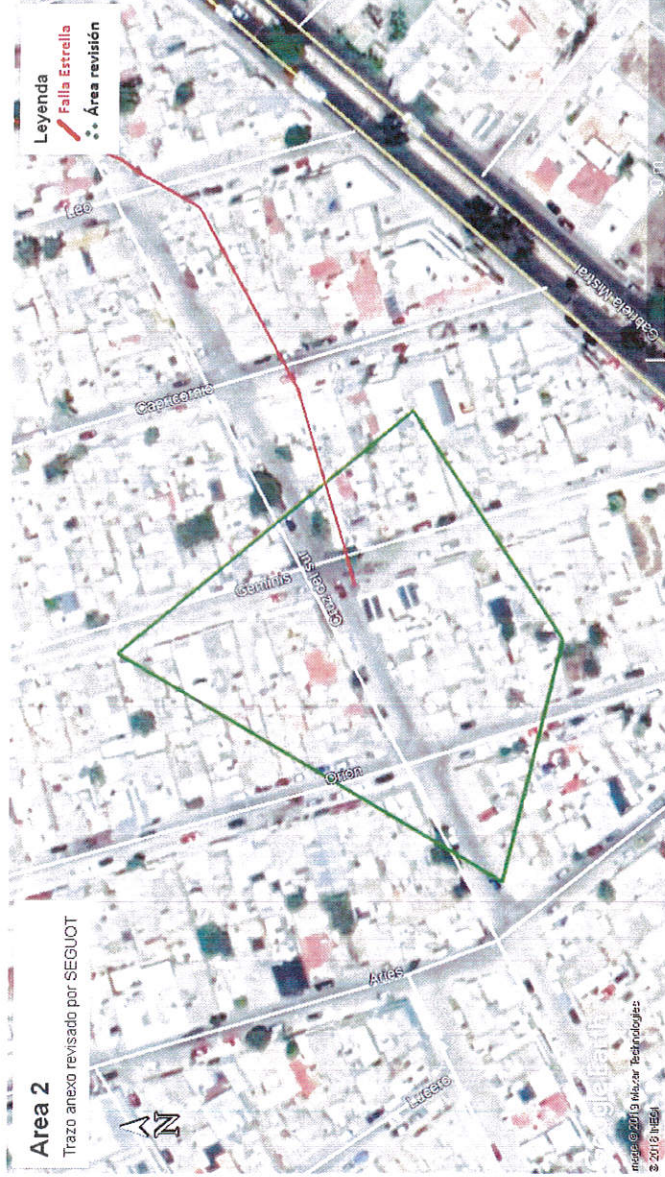
Figura. 6 Trazo Original SIFAGG 2017, se incluye la zona de revisión (área verde).

De acuerdo a las observaciones llevadas a cabo en las calles Orión y Cruz del Sur, se tomó en cuenta el trazo actual reportado en el SIFAGG **Figura. 6** y se consideró que la evidencia en dicha zona puede ser asociada a la falla Estrella, el Ing. Ángel Serrano realizó recorridos y evidenció daños consecutivos a la falla en dirección a la calle orión.

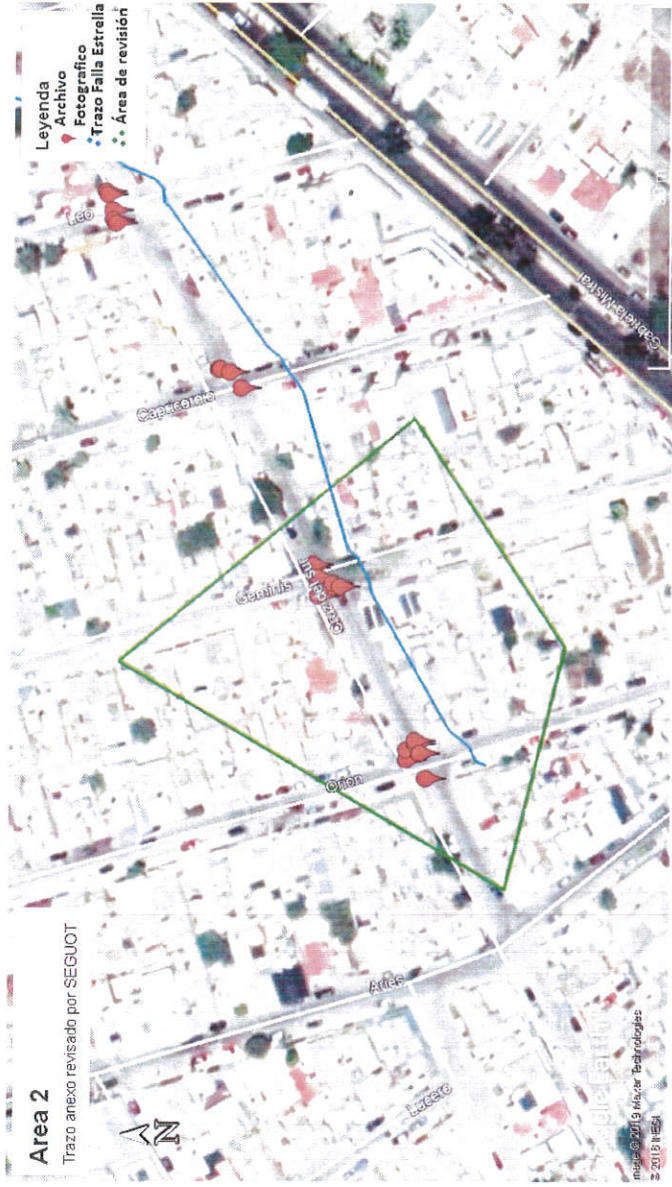
Figura. 7 Trazo actualizado por SEGUOT 6 de junio 2019 se adjunta memoria fotográfica pin rojo.

**Ing. Del Muro** – La correlación geográfica de los daños en calle orión sugieren un posible avance que debe ser contemplado.

**Ing. Pedro Carlos** – la evidencia debe ser verificada en estructuras interna de las casas, existe una posible correspondencia.

**Ing. Fuentes** – De acuerdo a estudios realizados con anterioridad existían evidencia del prolongamiento de la falla a varias calles.

Con base en la evidencia en campo se consideró que el trazo mostrado en la Figura. 7 es correcto y debe ser integrado.

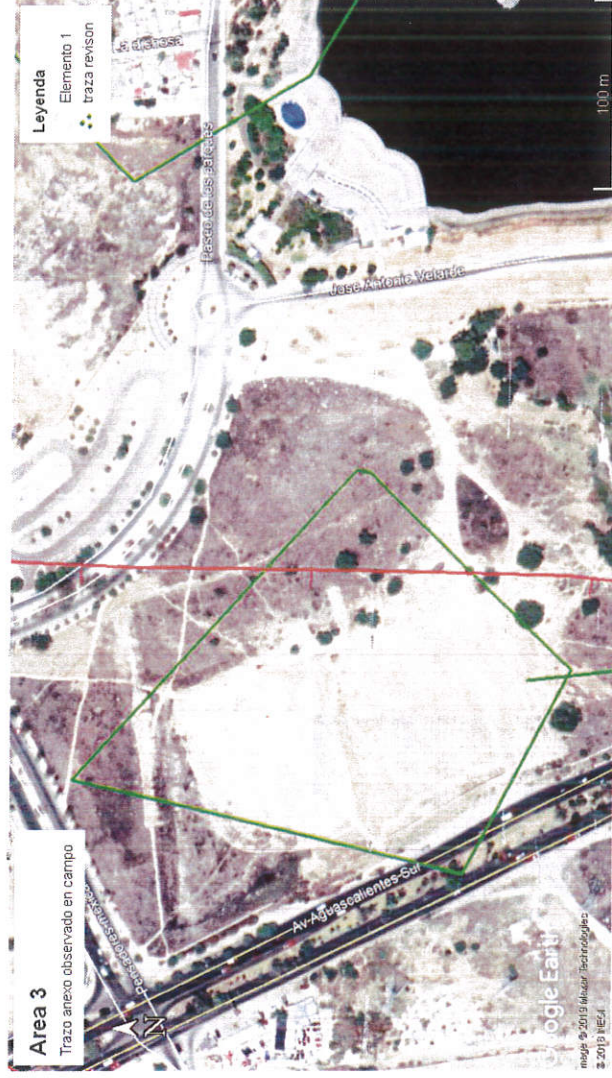
Figura. 9 Trazo SIFAGG original 2017, se delimita el área de revisión (cuadro verde).

De acuerdo con los recorridos realizados sobre el predio **Figura. 9** se determinó una traza de grieta anexa a la falla oriente detectada por el Ing. Fuentes en conjunto con el Ing. Del Muro.

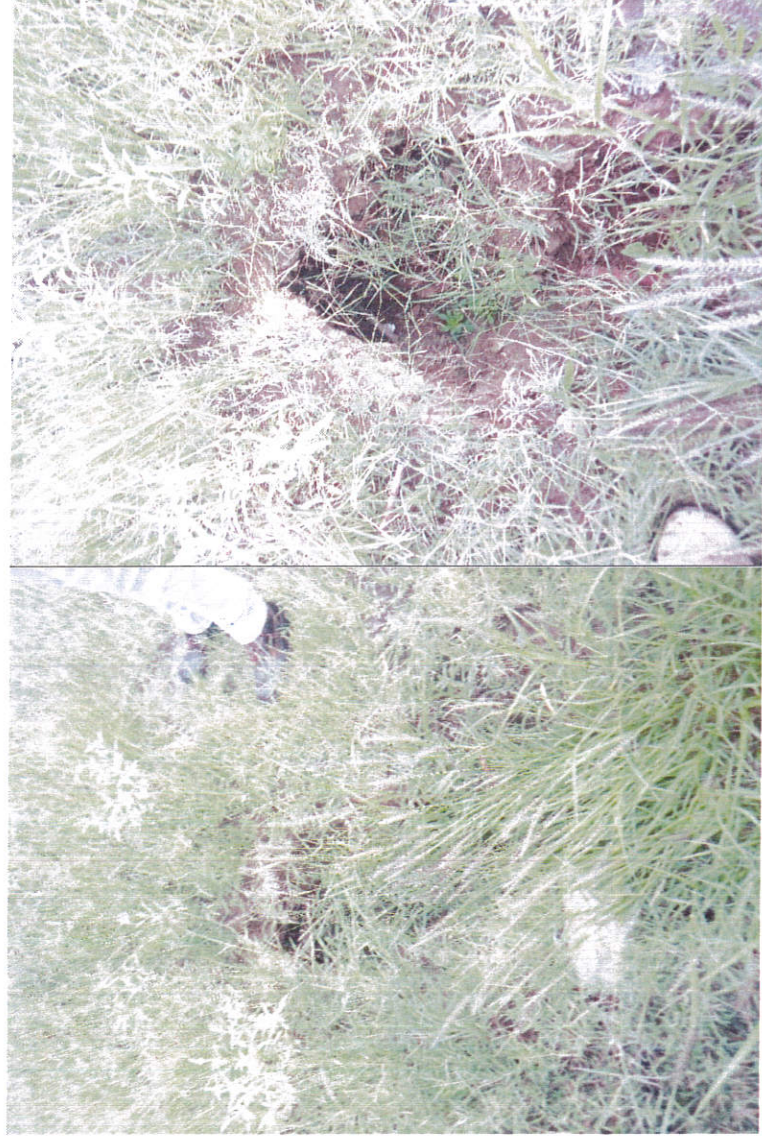
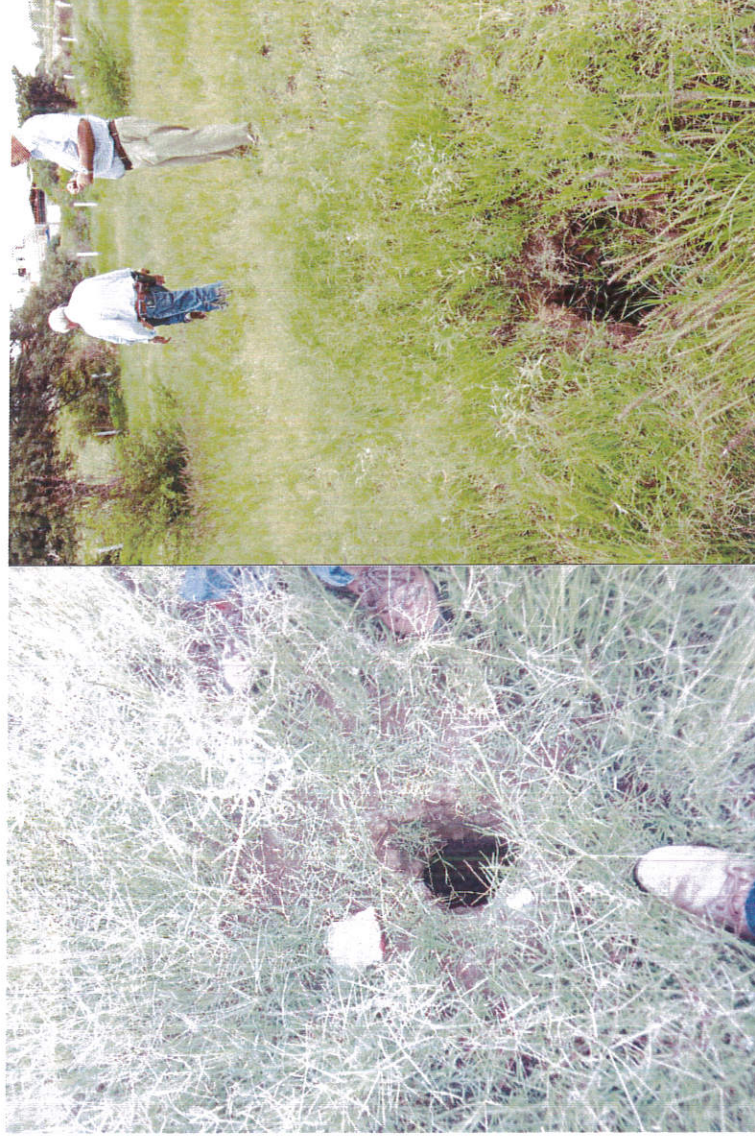
Figura. 11 Evidencia fotográfica de recorrido dentro del predio frente al parque México 08/08/19.

**Ing. Pedro Carlos y Ing. José Luis Mendieta**- El rompimiento del terreno es semejante a un desprendimiento en abanico característico en las cercanías de una falla, debe revisarse la continuación de este agrietamiento para asociarlo a un desprendimiento o grieta. Con esa consideración debe ser contemplado.

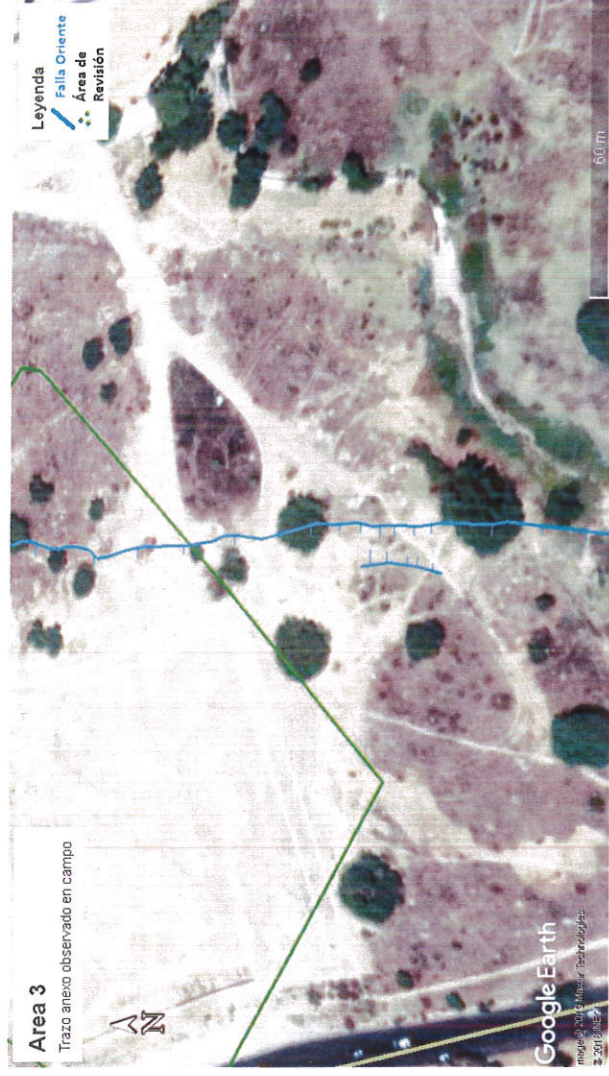
Figura. 13 trazo anexo, expuesto por el Ing. Fuentes de acuerdo a observaciones en campo 08/08/19.

**Ing. Fuentes** – El trazo marcado ha sido corroborado con zanjas.

**Ing. Del Muro** – Además de este trazo, existe otro en la porción central del terreno que fue corroborado por él.

En acuerdo por parte de los peritos la evidencia sustenta la incorporación del trazo **Figura. 13**. El Ingeniero Serrano realizo un vuelo mediante Dron para detectar rasgos de importancia. Se hicieron aclaraciones de términos y evidencias por parte del Ing. Pedro Carlos para varios de los asistentes.

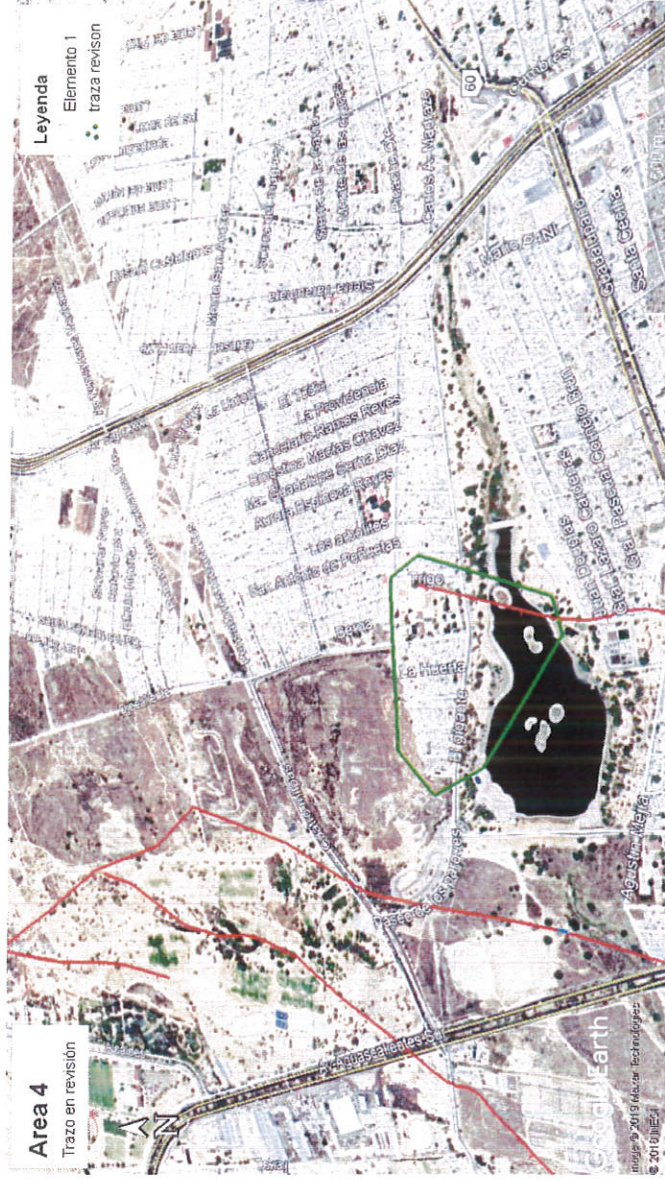
**Figura. 14** Zona 4 de revision (marcada en color verde). Se contempla una traza distinta, fuente: SIFAGG 2017.

De las revisiones llevadas a cabo en campo se acordó que la prolongación de la falla Presa de los gringos puede tener dos vertientes.

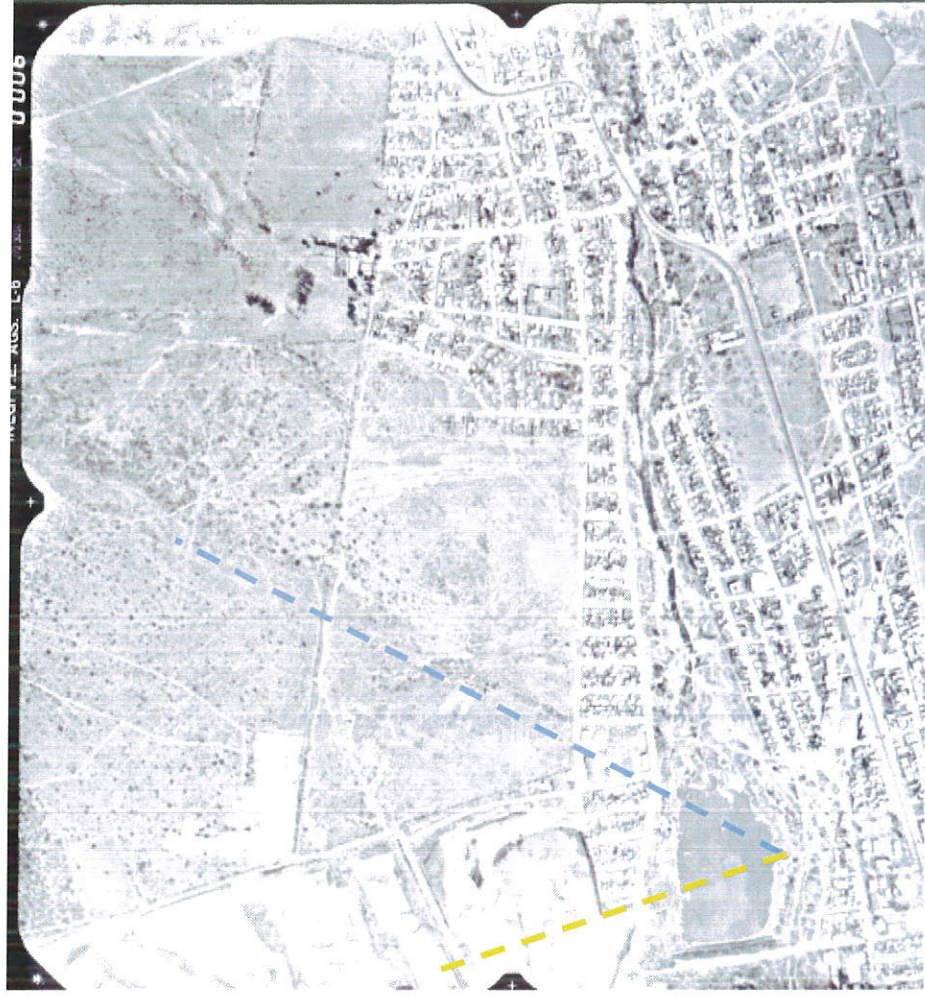
Figura. 15 Trazas tentativas para su anexión a los trazos planteados por SEGUOT.

**Ing. Fuentes** – De acuerdo a excavaciones llevadas a cabo en dirección al Parque México se tiene contemplada que la traza de la falla probablemente se una a la falla oriente en dirección NW partiendo de la presa de los gringos Figura. 15 (marcado en Amarillo).

**Ing. Pedro Carlos** – Existe la evidencia a través de fotointerpretación de una tendencia hacia el NE partiendo de la presa de los gringos.

Con base en las discrepancias se contempló la posibilidad de trazar dichos segmentos en línea punteada en tanto no se tenga la evidencia en superficie o estudios complementarios que prueben ambas trazas, el segmento realizado por SEGUOT **Figura. 17** el 7 de junio de 2019 es válido y deberá anexarse dichas trazas tentativas **Figura. 15**.

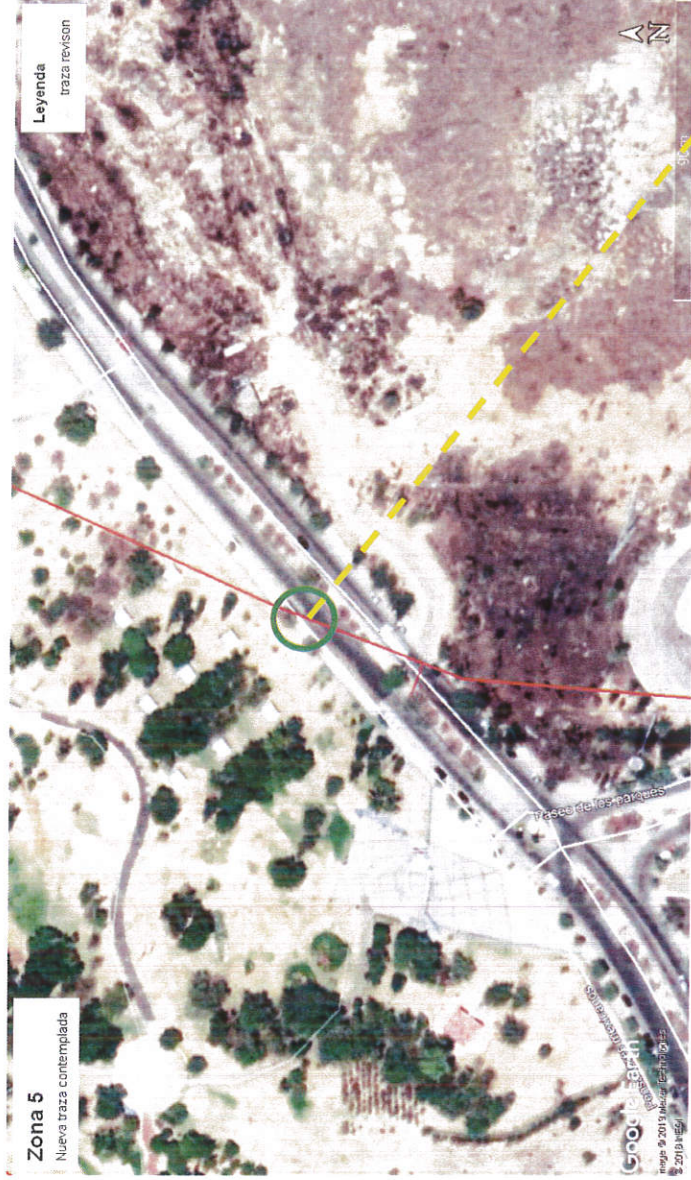
Figura. 18 Traza original Falla Oriente determinada por SIFAGG 2017 (línea roja). Zona de revisión (círculo verde), trazo propuesto.

Se continuo con el recorrido, el Ing. Juan Antonio Fuentes nos mostró un sitio donde de acuerdo a sus estudios y recorridos, considera la existencia de una traza secundaria que se une a la falla Presa de los Gringos. Continuando con esa idea se realizó una inspección de varias de las zonas aledañas atribuidas a dicha afirmación.

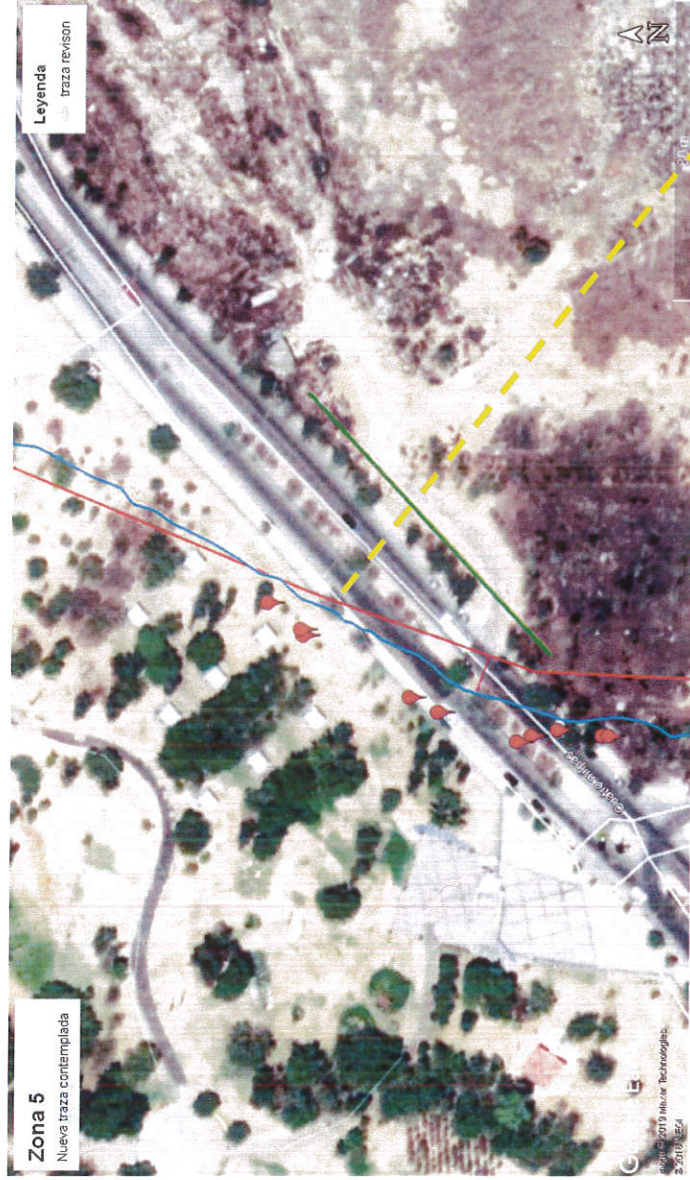
Figura. 19 trazo de la Falla Oriente, traza en color azul (segmento actualizado por SEGUOT 3/06/19), segmento en Rojo traza original de SIFAGG (marzo 2017), línea verde (zanja propuesta), línea punteada amarilla (posible traza propuesta por el Ing. Fuentes).

**Ing. Fuentes e Ing. Pedro Carlos** – Mencionaron que como un complemento sería viable la realización de una zanja (**Figura. 19**) en los terrenos frente al Parque México, ya que esta evidencia comprobaría dicha traza.

Con respecto al trazo cartografiado realizado por SEGUOT el día 3 de junio de 2019 (**Figura. 19**), se consideró válido el trazo para lo que compete a la Falla Oriente, se procederá a evaluar la anexión de tramos sugeridos por el Ing. Fuentes e Ing. Pedro Carlos una vez sean revisadas en gabinete y presentadas en la próxima reunión con la simbología correspondiente.

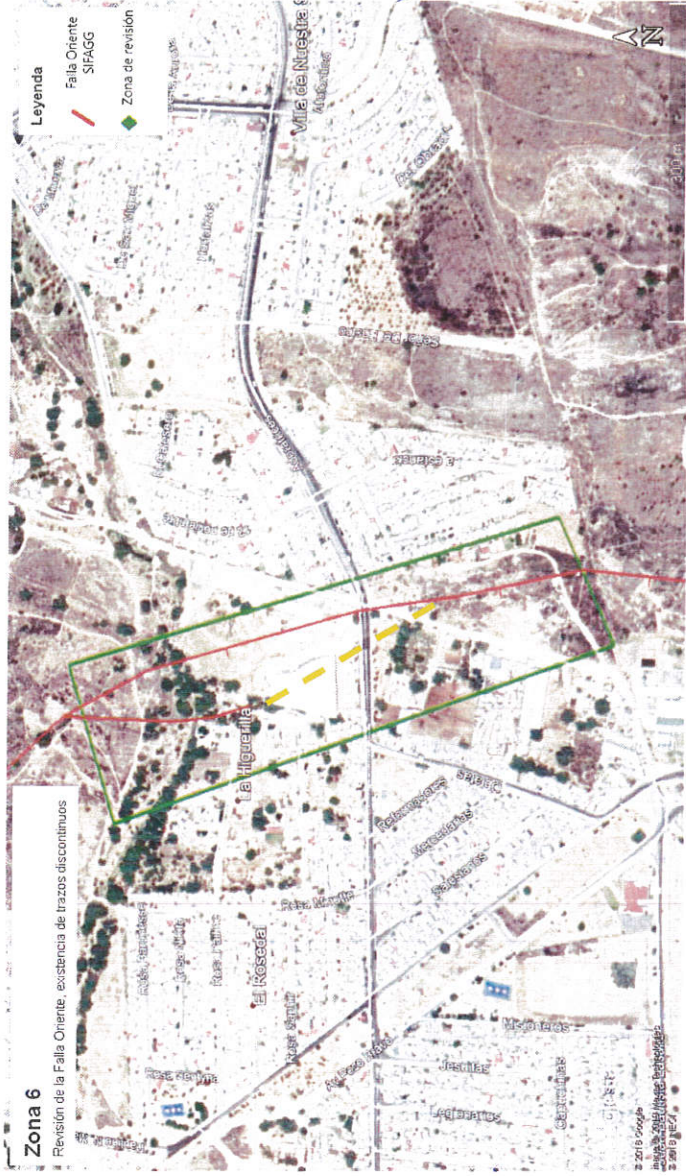
Figura. 20 Zona de revisión 6, traza original de la Falla Oriente SIFAGG

La última zona correspondió la calle Adoratrices, en un predio al norte del Parque México Figura. 20, el Ing. José Ángel Serrano realizo varios vuelos de dron con el objetivo de reconocer la zona y exponer las discrepancias con el trazo propuesto por SEGUOT (Figura. 21 y Figura. 22), dichas imágenes fueron observadas por los asistentes.

**Ing. Serrano** – Expuso que el trazo al norte de adoratrices se conecta con la falla Oriente Figura. 20, esto detectado en edificaciones e interpretado a través de vuelos en dron.

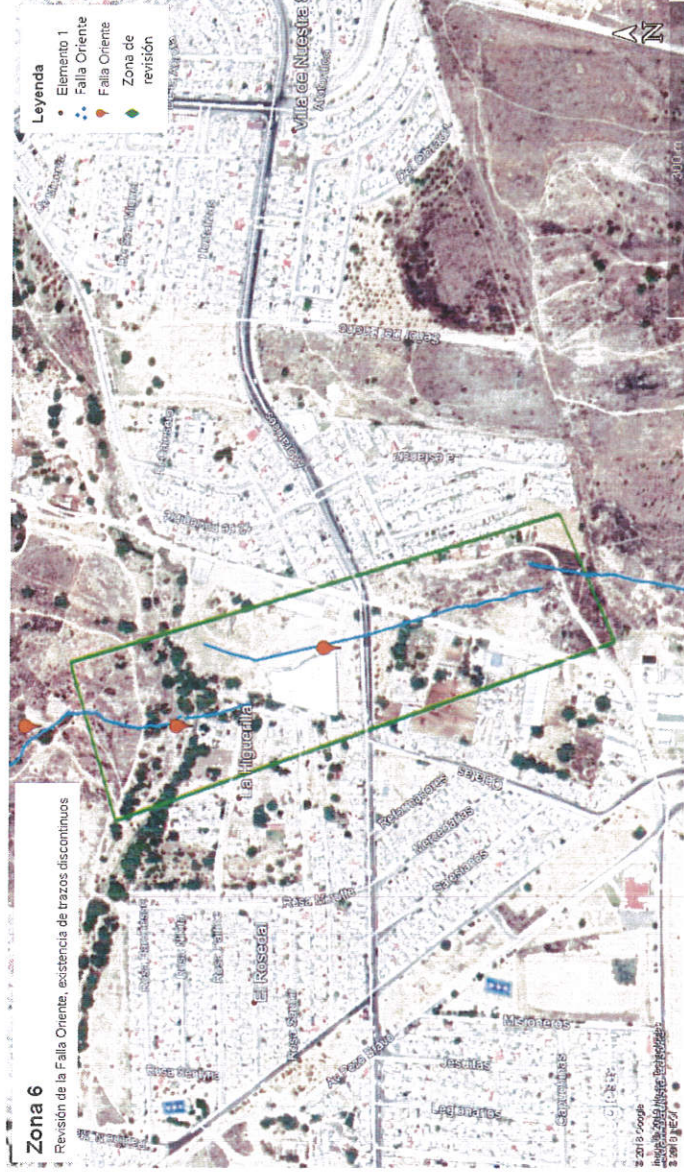
Figura. 21 Zona de Revisión (cuadro verde), Falla Oriente SEGUOT 16 de Julio 2019 (traza azul).

**Ing. Fuentes** – Sostuvo que, de los estudios geofísicos realizados sobre la traza de la falla en una zona de bodegas, el trazo determinado corresponde hacia el predio posterior semejante a la cartografía de SEGUOT, sin embargo, no se descarta un desprendimiento de la Falla Oriente, un fenómeno recurrente sobre esta falla.

De acuerdo a las observaciones y comentarios expresados en el recorrido, quedo aclarada la separación del segmento como queda plasmada en la Fig. 21.

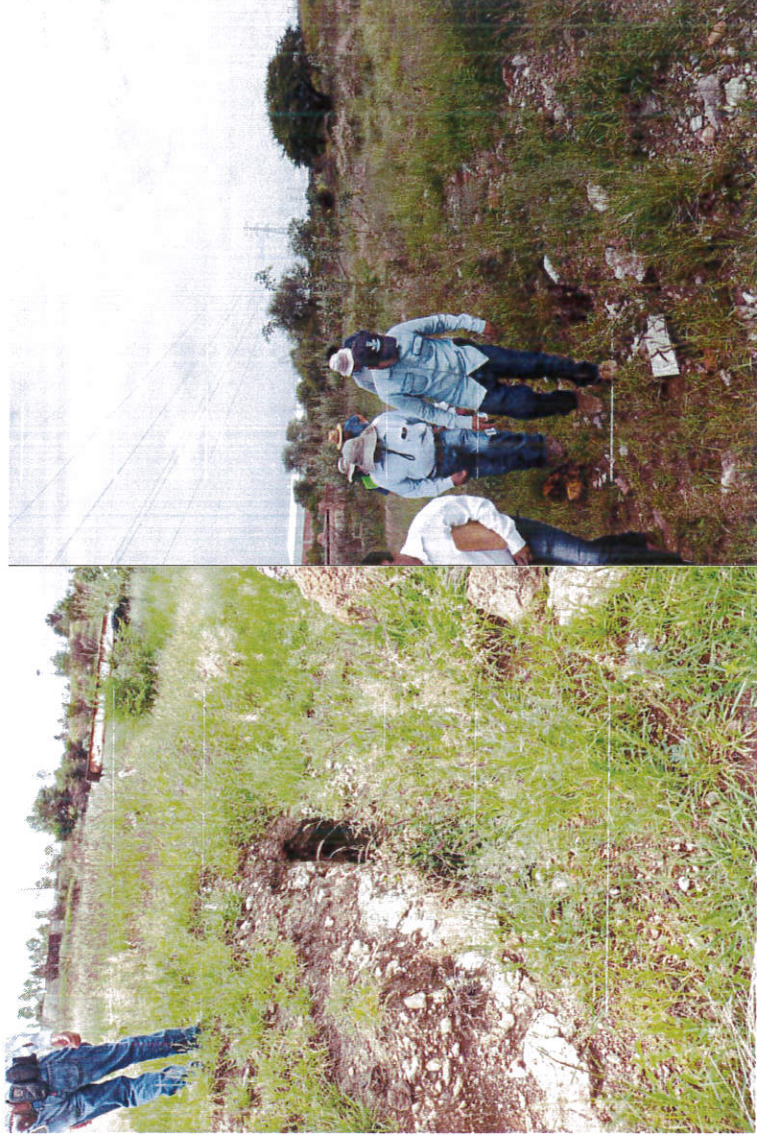
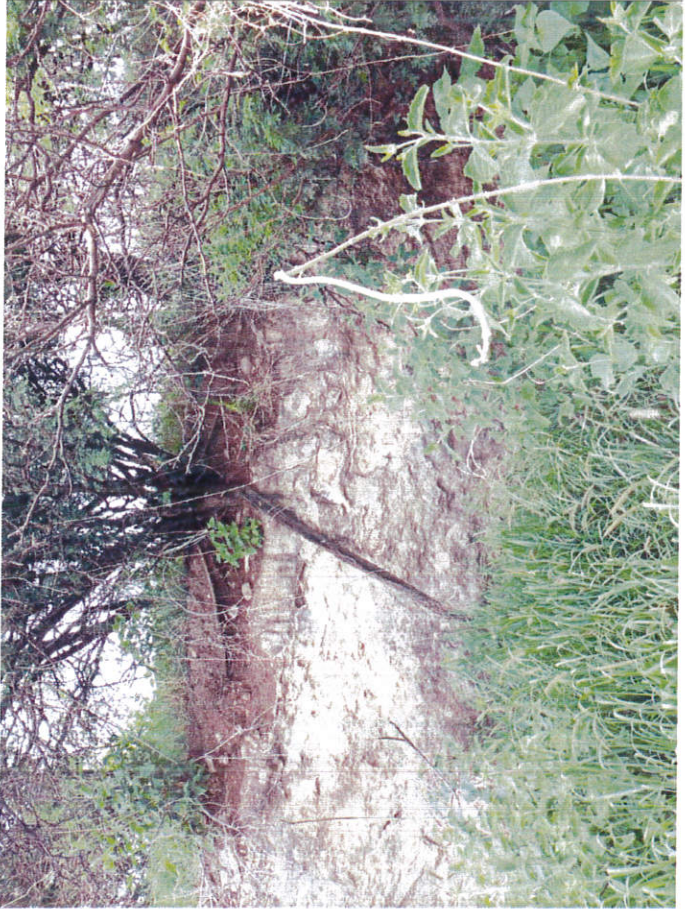
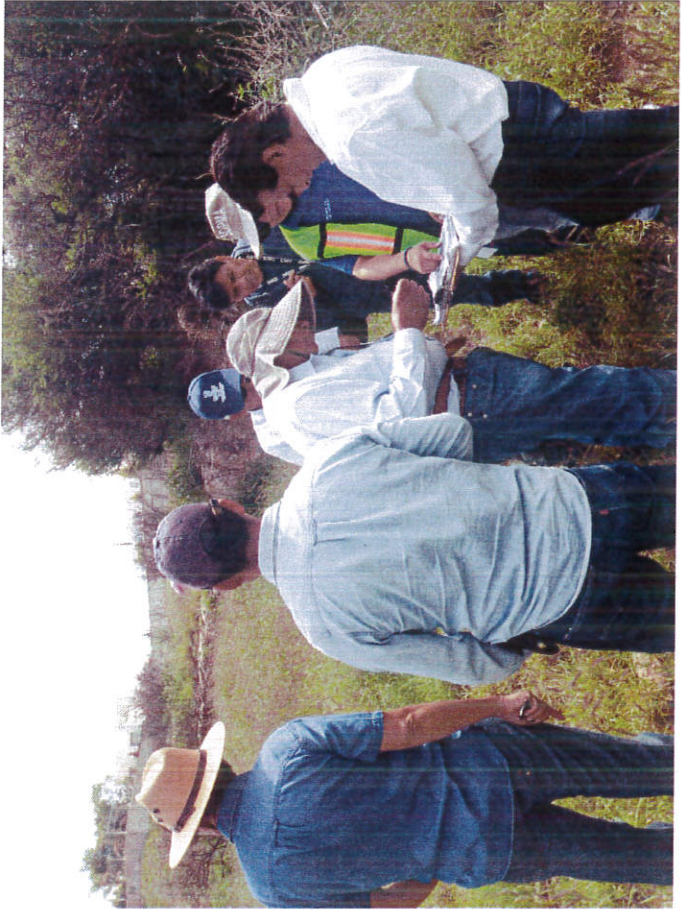
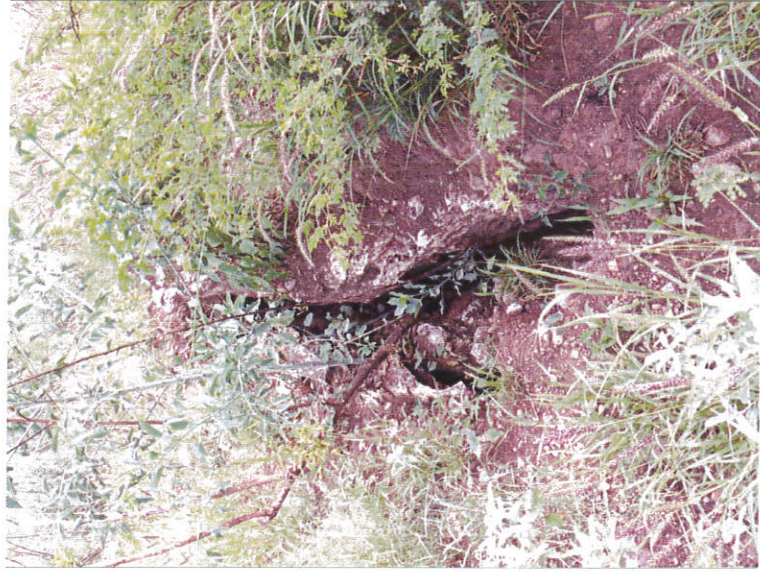
Figura. 23 Archivo Fotográfico del recorrido sobre el predio al norte del Parque México.

Posterior a esta revisión se realizó un recorrido al margen norte del Parque México Figura. 23 y Figura. 24, se tenía como objetivo determinar que el trazo de la Falla Oriente sufría una interrupción debido al relleno de escombros que no permitía dar seguimiento y unión a las trazas. Los participantes observaron la presencia de ambas trazas y su no evidente conexión Figura. 23.

**Ing. Del Muro** – De acuerdo a lo observado en superficie, el trazo debe quedar separado, esto para no proporcionar un elemento desconocido en el plano. Sin embargo, debe considerarse su anexión con otra simbología y aclarando su procedencia.

**Ing. Pedro Carlos** – A sí mismo coincidió en que este segmento quede separado, ya que, de acuerdo a su experiencia, no se puede trazar una unión con otra traza que no se observa en campo.
