**COMITÉ INTERINSTITUCIONAL DE FALLAS GEOLÓGICAS Y GRIETAS DEL  
ESTADO DE AGUASCALIENTES GRUPO 3 Y 4.**

**ACTA CIRCUNSTANCIADA**

**FG006-2022**

- **Falla Macario J. Gómez**
- **Grieta Macario J. Gómez**

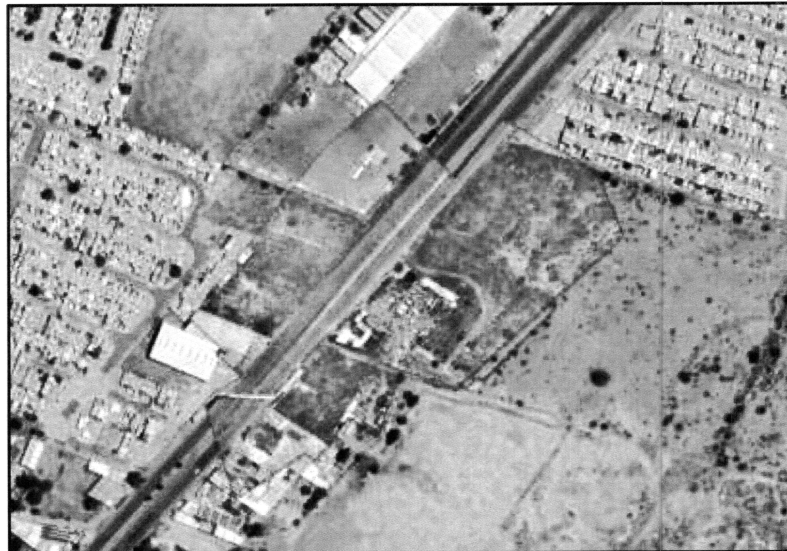
*Figura 1 Zonas de revisión para la actualización de 4.92 Ha.*

Con el objetivo de dar seguimiento al monitoreo de las fallas y grietas existentes se realizaron recorridos en las fechas; 8, 12 de **julio del 2021**, y 3,8,9 de **noviembre de 2022**, con una superficie recorrida mediante dron y recorridos físicos de 4.92 ha. Se obtuvieron puntos GPS, 2 archivos de video de dron. Dicha información fue procesada y analizada, para su incorporación como soporte de los trazos realizados. Se anexa gráfico.

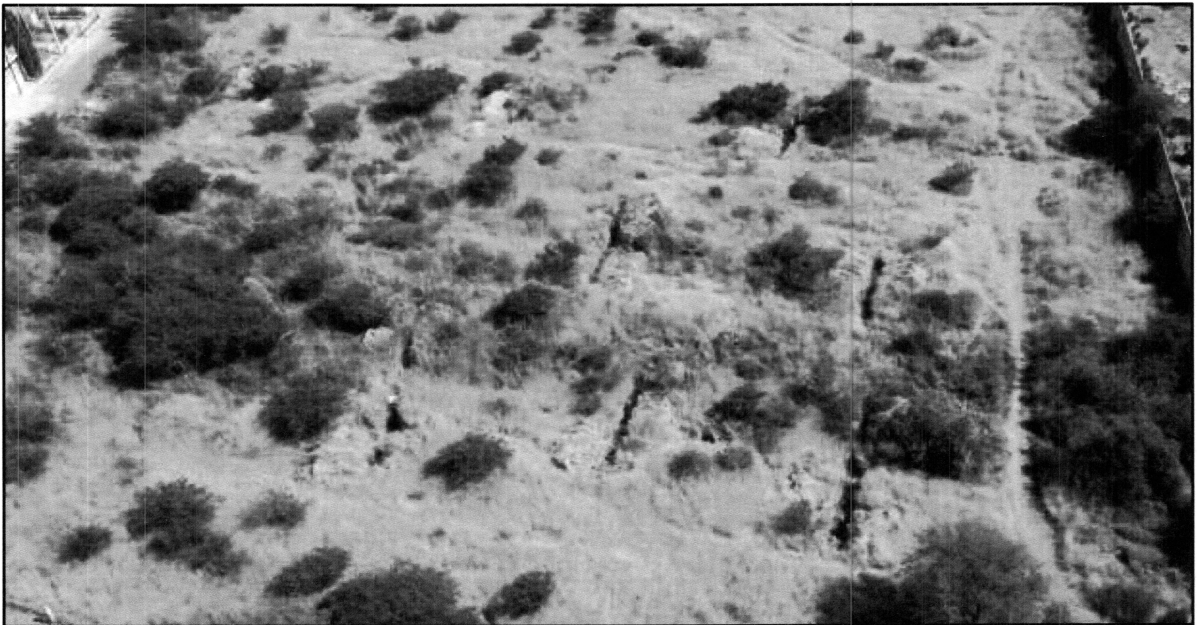
Se procedió realizar un recorrido el 8 y 12 de julio del 2021, en día 8 se realizó un vuelo y por los resultados arrojados por el vuelo, se regresó para complementar lo visto antes. Se pone a consideración del CifGGEA la incorporación de estos trazos correspondientes a la **Falla Macario J. Gómez, Falla Macario J. Gómez 2 y Macario J. Gómez 3.**

Dichas evidencias fueron complementadas con un nuevo recorrido en el mes de noviembre de 2022 que corrobora los agrietamientos, así como su evolución con el pasar del tiempo, de ahí la importancia de incluirlos en la cartografía.

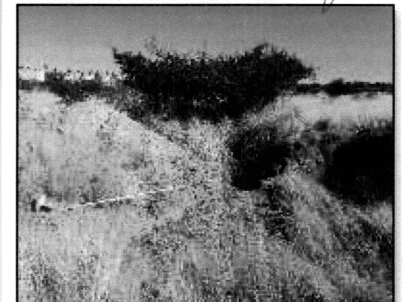
### Zanja 2

Rumbo: NE 50°SW

Buzamiento: 89° SE

Desplazamiento horizontal: 20 cm

Desplazamiento vertical: 18cm

La estructura se encuentra emplazada en dos unidades litológicas, las más antigua consiste en depósitos de arenas gruesas, lo que comúnmente es llamado Tepetate para los Ingeniero civiles en el Estado de Aguascalientes; El cual presenta una coloración beige claro, medianamente seleccionado. Lo sobreyace una capa gruesa de suelo vegetal color café oscuro. El buzamiento de la estructura es casi vertical buza al SE, muestra similar rumbo a la estructura presente en la zanja 1, con un desplazamiento vertical de 18 cm y horizontal de 20 cm.
