**COMITÉ INTERINSTITUCIONAL DE FALLAS GEOLÓGICAS Y GRIETAS DEL  
ESTADO DE AGUASCALIENTES GRUPO 3 Y 4.**

**ACTA CIRCUNSTANCIADA**

**FG001-2025**

• **Falla P. Esparza.**

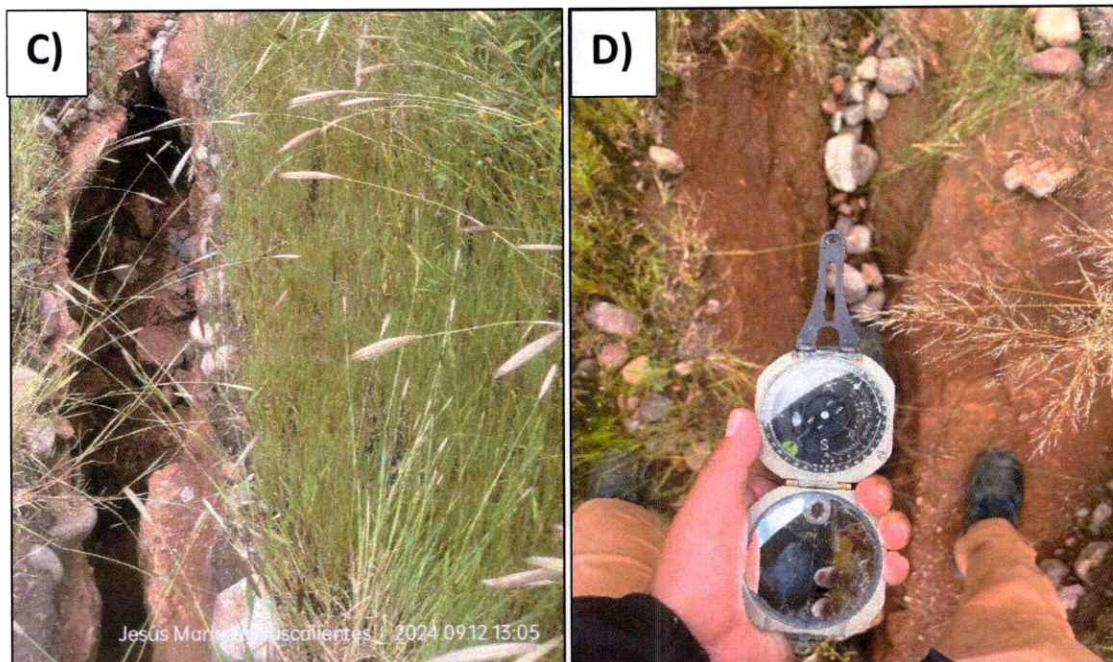
*Ilustración 3. Evidencia fotográfica de la litología observada en campo. A) Material limo arcilloso color marrón. B) Depósitos vulcanosedimentarios. C) Conglomerado polimíctico con matriz de arenas limosas. D) Dato estructural de la Falla P. Esparza medido en campo.*

La geología del sitio se caracteriza, en su parte superficial, por la presencia de una capa de limo arcilloso de color marrón oscuro, con alta plasticidad y espesor variable, que alcanza hasta 50 cm., se observa en las zonas de cultivo. Por debajo de esta capa, y a lo largo de la traza de la falla geológica, se identifica una unidad de depósitos vulcanosedimentarios de aproximadamente 40 cm de espesor. Subyaciendo a estos depósitos, se encuentra un conglomerado polimíctico mal clasificado, compuesto por bloques de hasta 45 cm. de diámetro, inmersos en una matriz de arenas finas a medias de color marrón claro.

En la parte poniente de acuerdo con la carta geológica obtenida del SGM con clave F13-D18, el terreno se caracteriza por la presencia de riolita y toba riolítica, con una estructura compacta y masiva. El rumbo preferencial de la falla medido con pínula a la derecha corresponde a N35°W/N85°E.

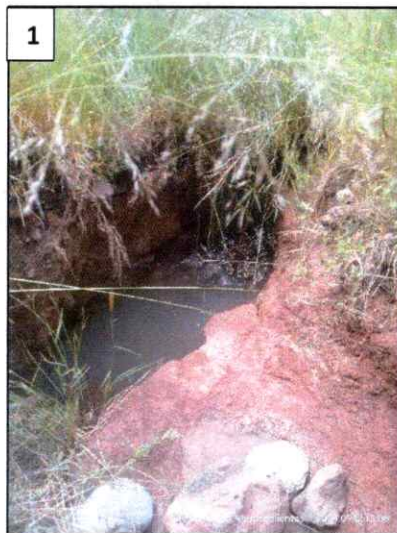
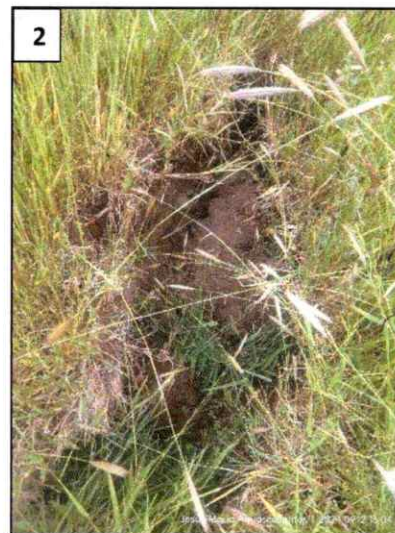
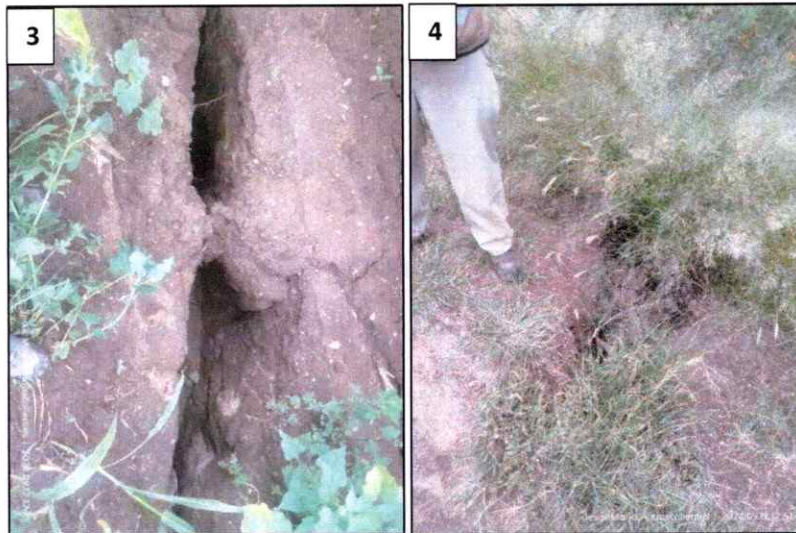
Ilustración 5. Evidencia fotográfica de algunos de los puntos de observación realizados en los caminamientos de campo.

Durante ambos levantamientos se identificaron segmentos con deformaciones frágiles evidentes, incluyendo agrietamientos con aberturas de hasta 40 cm. Además, se documentaron zonas con acumulación de humedad y encharcamiento dentro del plano de falla, lo cual indica una interacción entre la discontinuidad geológica y procesos de infiltración superficial, estas condiciones podrían estar generando una pérdida localizada de la resistencia mecánica en los materiales del subsuelo manifestando el agrietamiento en superficie.
